2.6 - Scheda specifica di SETTORE 6

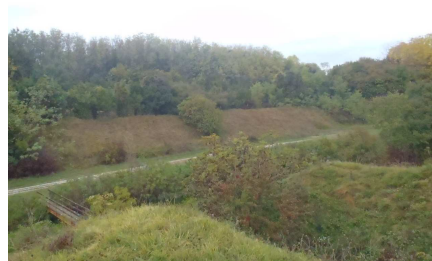
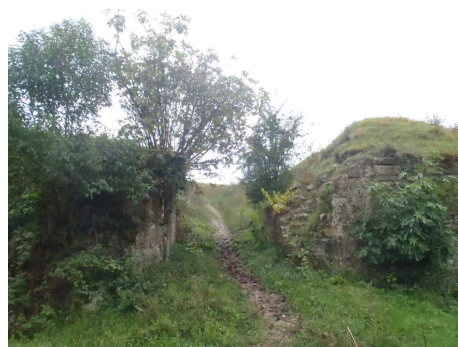
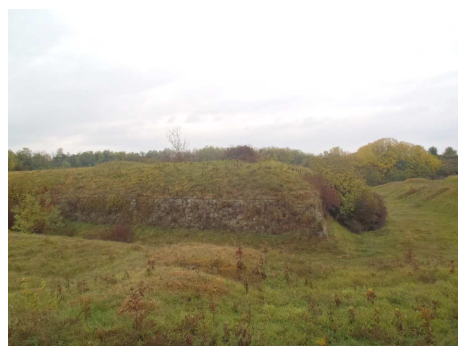
RIVELLINO

Il rivellino presenta lungo il lato parallelo al fossato due portali di accesso dal fossato perimetrale; i due portali non presentano pericolo di caduta massi lapidei evidenti. Le mura perimetrali di delimitazione del rivellino dal fossato presentano vistosi e numerosi distacchi di pietre di rivestimento, in particolare nel lato est è evidente un crollo che permette il transito pedonale. Tale transito non può costituire accesso alla parte sommitale in quanto eccessivamente pendente; si valuti la necessità di impedire l'accesso mediante nastro bianco-rosso. I capisquadra che opereranno nel fossato dovranno valutare la sicurezza delle aree di lavoro provvedendo, all'occorrenza, ad interdire l'accesso alla base dei muri per una distanza di almeno due metri.

Si segnala inoltre la presenza di alcune buche di modesta profondità che possono provocare inciampo o caduta sul lato ovest del rivellino; si dispone al caposquadra assegnato ad operare nel fossato del rivellino e sul bordo esterno di segnalarne la presenza con picchetti e nastratura perimetrale con nastro bianco-rosso.

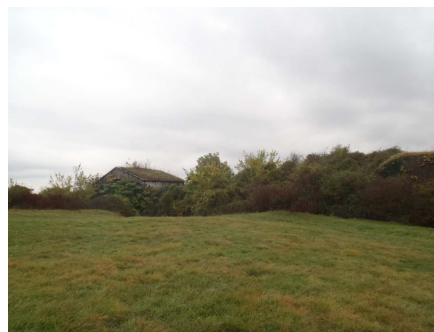
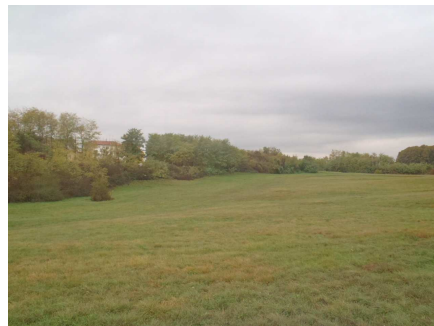
SPIANATA

La spianata non presenta particolari pericoli rispetto a quanto già evidenziato nel Documento d'impianto, si segnala che nella parte sud-orientale è presente in prossimità della viabilità comunale un'area verde ben curata che andrà mantenuta; inoltre al limite del rivellino 7 l'area vegetata incontrollata dovrà essere ripulita della vegetazione mantenendo ogni 6/10 m una pianta adulta di pregio a formare una quinta alberata all'accesso alla porta Aquileia.

La presenza di vegetazione in prossimità della viabilità comunale esterna impone di intervenire con il solo asporto della vegetazione infestante arbustiva per una fascia di due metri dal ciglio fosso stradale, in tale fascia le essenze arboree adulte saranno preservate. Si raccomanda di non permettere la proiezione di materiale sulla pubblica via soprattutto operando con il decespugliatore.

Si raccomanda di mantenere la viabilità interna alla spianata libera da mezzi e persone.
