2.7 - Scheda specifica di SETTORE 7

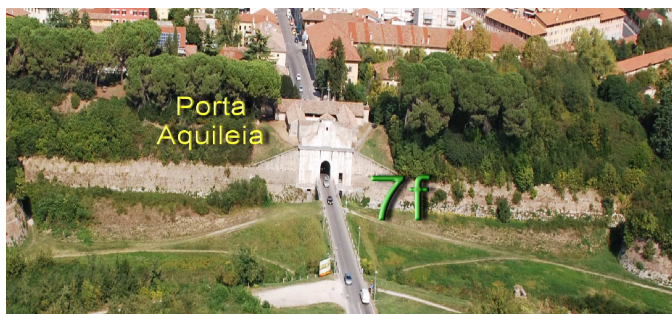
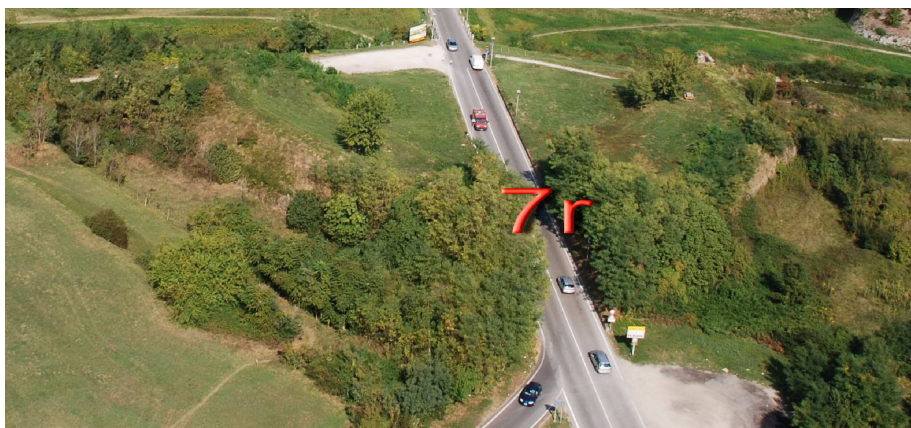
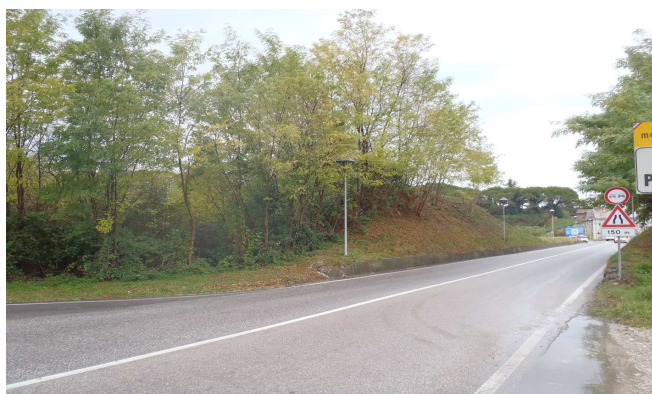
Il rivellino è diviso in due tronconi dalla strada di accesso alla porta, le zone di intervento sono da considerarsi distintamente vi si accede dai piazzali laterali alla strada. In prossimità della strada è fatto obbligo di rispettare le distanze di sicurezza. Le mura perimetrali sono in buono stato di

conservazione tuttavia non si esclude che sotto la vegetazione infestante presente non ci siano zone di pericolo per cui si prescrive di prestare la massima cautela durante le operazioni di disboscamento e di verificare continuamente se possano esserci pericoli di distacco di materiali dall'alto. La parte sommitale del manufatto in quanto eccessivamente pendente è interdetta al transito; si valuti la necessità di impedire l'accesso mediante nastro bianco-rosso. I capisquadra che opereranno nel fossato dovranno valutare la sicurezza delle aree di lavoro provvedendo, all'occorrenza, ad interdire l'accesso alla base dei muri per una distanza di almeno due metri.

Si segnala inoltre la presenza di alcune buche isolate di modesta profondità che possono provocare inciampo o caduta, si dispone al caposquadra assegnato ad operare nel fossato del rivellino e sul bordo esterno di segnalarne la presenza con picchetti e nastratura perimetrale con nastro bianco-rosso.

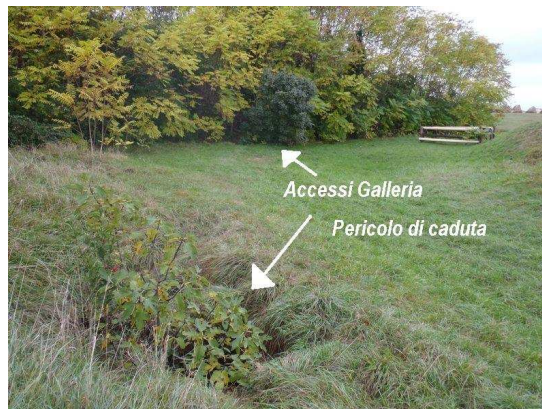
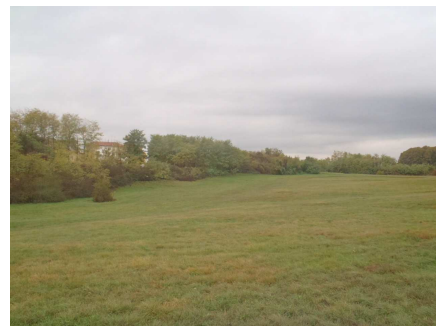
Non essendo presente il manufatto edile adibito a casermetta c'è il rischio specifico di cadere nei tunnel di accesso alla galleria di comunicazione con il fossato interno, si prescrive quindi di segnalare la zona e di impedirne l'accesso mediante perimetrazione con nastro segnaletico.

All'interno del fossato della mezzaluna ci sono alcuni punti del muro con alcuni conci in pietra smossi e alcuni mattoni franati. Si prescrive di segnalare opportunamente la zona e di evitare il transito in prossimità mantenendo la distanza di sicurezza di almeno 2 metri, verificare inoltre il pericolo di caduta materiale dall'alto.
