2.8 - Scheda specifica di SETTORE 8

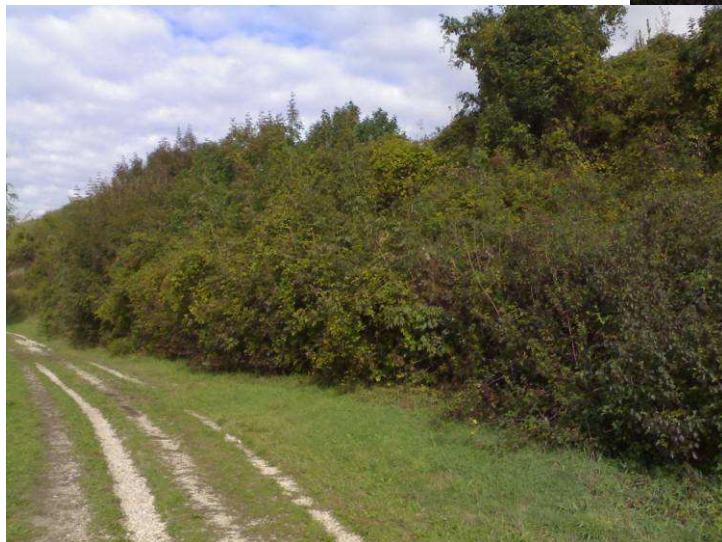
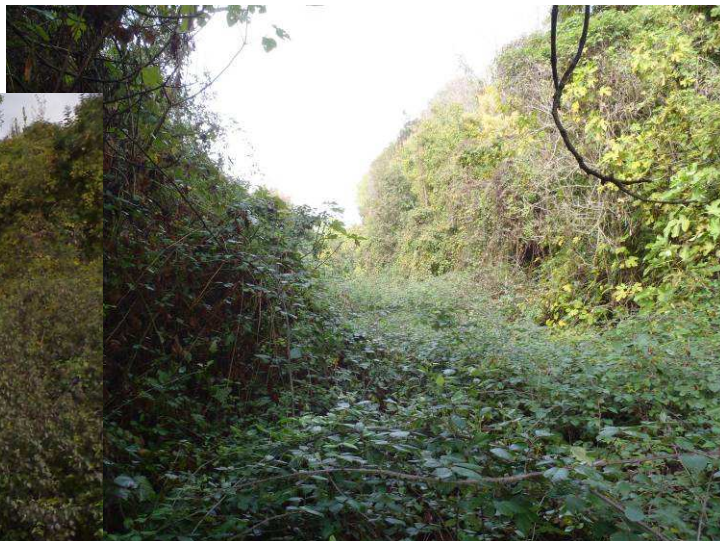
Il settore 8 non è caratterizzato da particolari criticità e presenta una vegetazione prettamente di basso fusto (principalmente arbusti) che risultano presenti lungo tutti i sottosettori di intervento.

L'area che presenta la maggiore concentrazione di vegetazione è la falsabruga 8f.

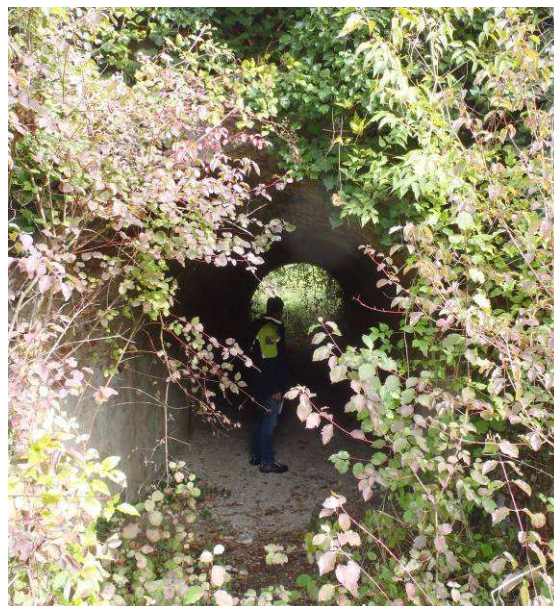
Per accedere alla parte interna (nord-est) della falsabruga 8f non è necessario attraversare la strada, ma si può transitare per il sottopasso presente a metà falsabruga evidenziato anche nell'allegata planimetria.

La costruzione in pietra che permette l'accesso all'area interna della falsabruga 8f, si presenta in buono stato conservativo; in ogni caso gli operatori dovranno comunque mantenersi ad idonea distanza dalle murature.

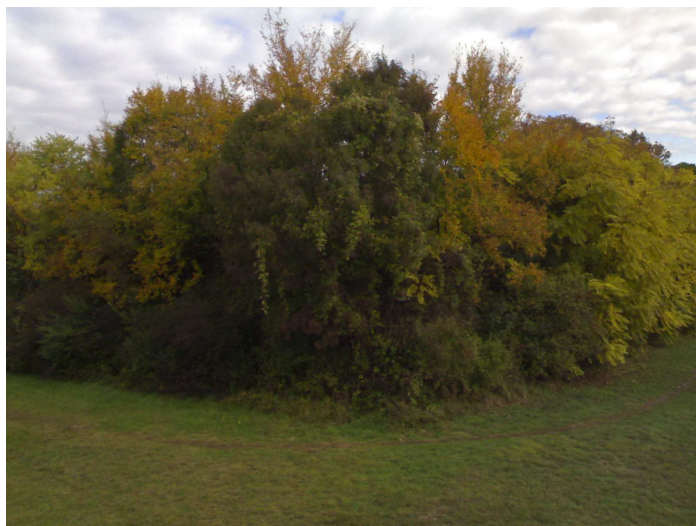
Il rivellino 8r presenta una discreta vegetazione prevalentemente al suo esterno, lungo il fossato di collegamento con la spianata; a tal riguardo si dovrà porre particolare attenzione nelle operazioni di taglio nel fossato lato rivellino dove la vegetazione è particolarmente vicino alla muratura.

Gli operatori si dovranno mantenere ad una distanza tale da non essere colpiti da elementi lapidei che dovessero staccarsi dalla muratura.

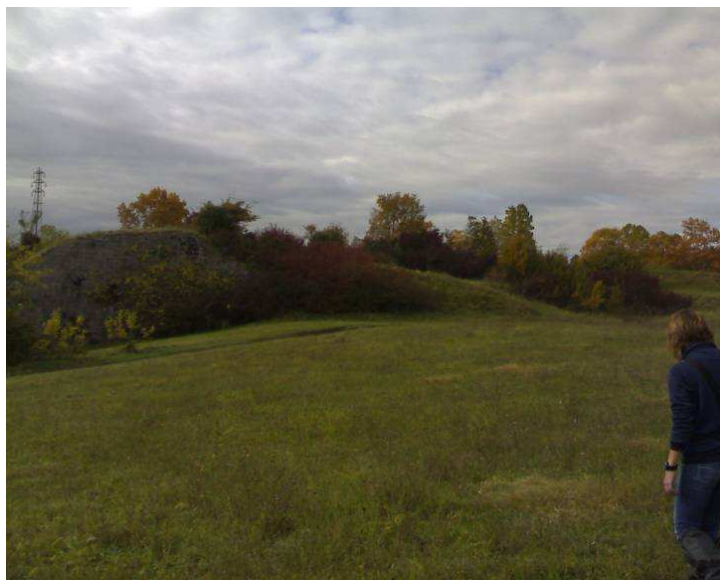
La mezzaluna 8m presenta una scarsa vegetazione che risulta presente prevalentemente al suo esterno, lungo il fossato di collegamento con la spianata; a tal riguardo si dovrà porre particolare attenzione nelle operazioni di taglio nel fossato lato mezzaluna dove la vegetazione è particolarmente vicino alla muratura.

Gli operatori si dovranno mantenere ad una distanza tale da non essere colpiti da elementi lapidei che dovessero staccarsi dalla muratura

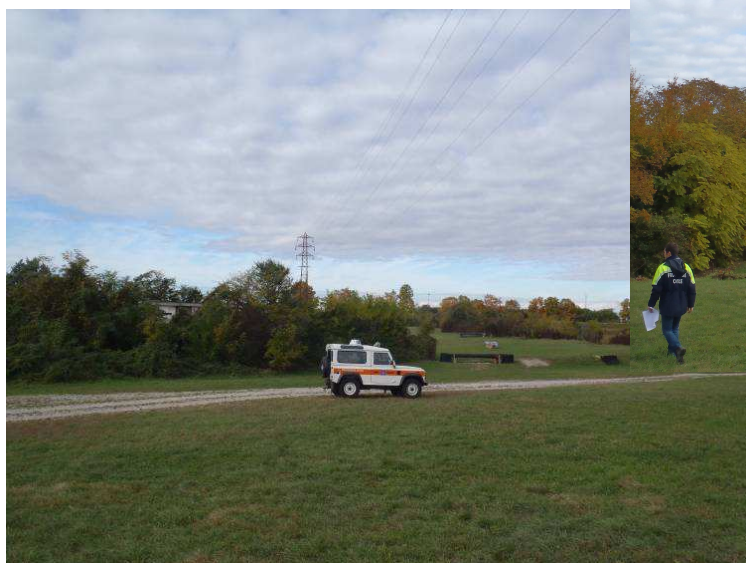
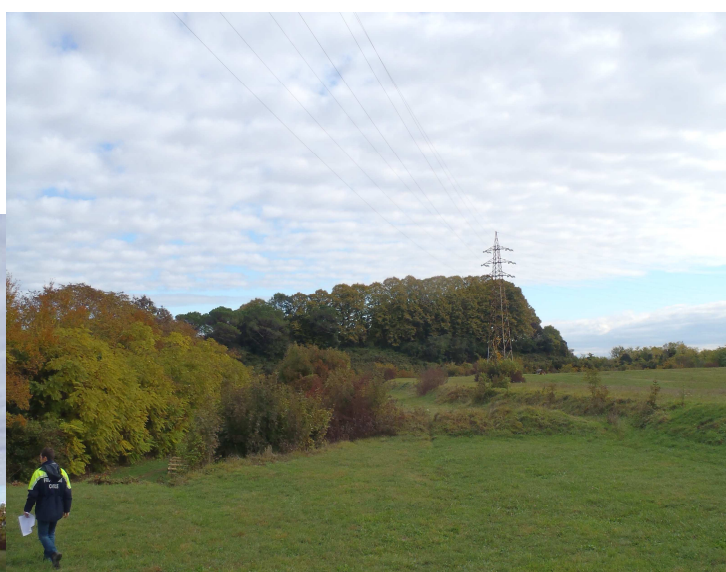
L'area d'intervento è attraversata da una linea elettrica aerea; in particolare tale linea area posta ad un'altezza di circa 6.00 rispetto alla spianata attraversa il settore 8 nella sua estremità sud nei pressi del rivellino 8r.

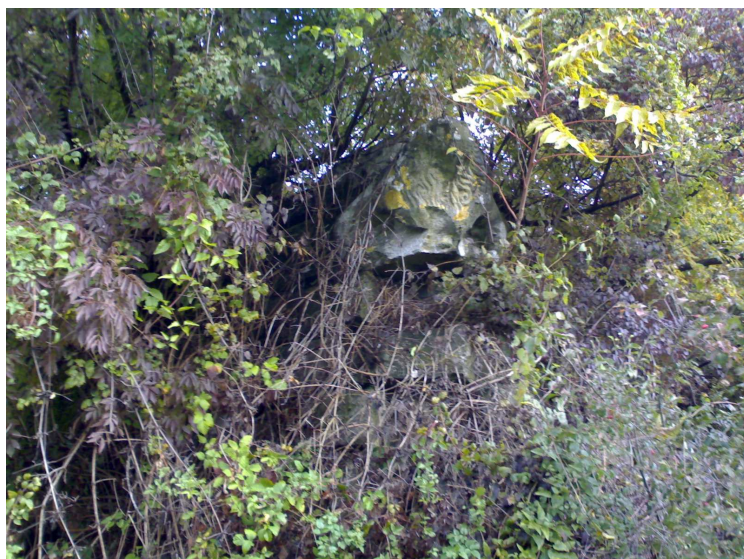
Nell'area d'intervento sono presenti antiche costruzioni in pietra o mattoni.

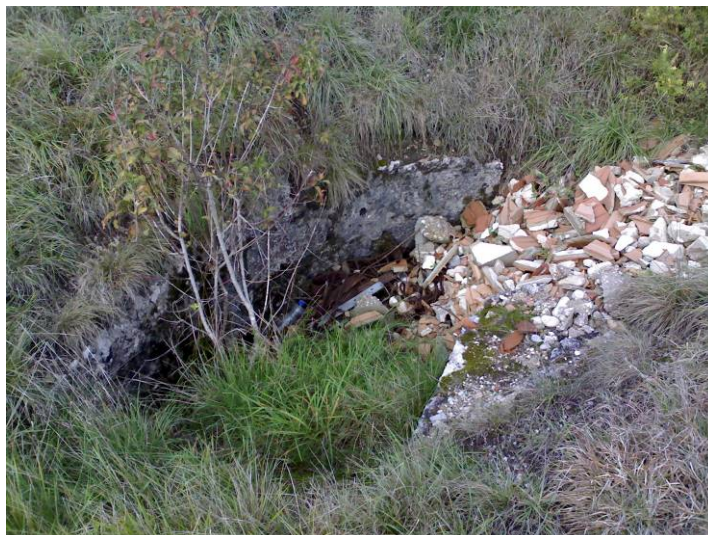
Nell'area d'intervento sono presenti alcune fortificazioni interrate il cui accesso è intercluso dal deposito di materiale inerte di varia origine che eventualmente potrà essere oggetto di idoneo smaltimento.
