2.1 - Scheda specifica di SETTORE 1

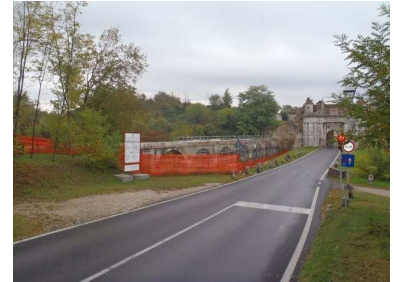
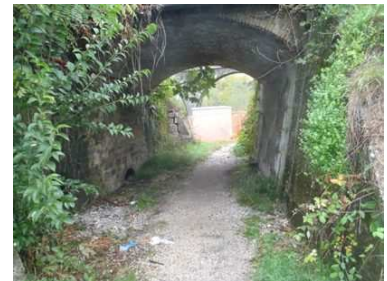
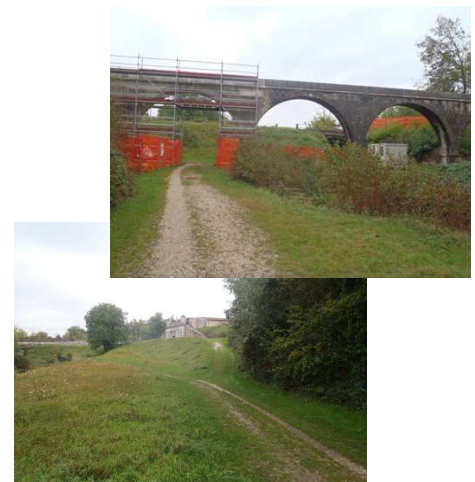
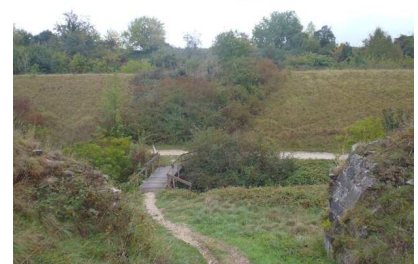
La falsabruga 2, presenta sulla sommità lato esterno una piccola frana peraltro ben visibile. Si dovrà prestare attenzione.

Davanti alla falsabruga 2 è presente un ponticello in legno che attraversa il fossato principale e permette di accedere al rivellino 2 quindi alla parte alta della spianata 1 e 2.

Il ponticello, non è in buone condizioni e può essere utilizzato solo per il transito con cautele delle persone, tutti i mezzi ed attrezzature pesanti dovranno transitare dalla spianata alle falsebraghe attraverso la strada sterrata che parte in prossimità di porta Udine.

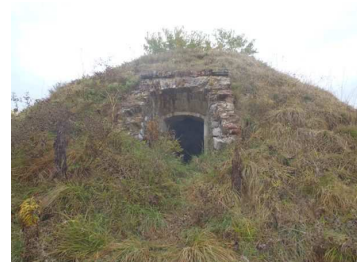
Nell'area di intervento sono presenti delle fortificazioni interrate. Alcune sono state chiuse da cancelli altre sono aperte. In ogni caso non si dovrà accedere all'interno, e si dovrà prestare massima attenzione all'area superiore, che seppur apparentemente stabile, potrebbe essere soggetta a sprofondamenti improvvisi a seguito di carichi.

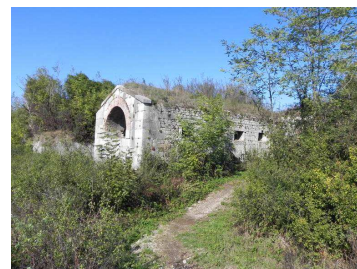
In particolare, nei pressi della mezzaluna 1, è presente una casermetta lato cimitero. Gli operatori non dovranno entrare all'interno della costruzione, non dovranno salire sulla copertura e si dovranno mantenere ad una distanza tale da non essere colpiti da elementi lapidei che dovessero staccarsi dalla muratura o dalla copertura.

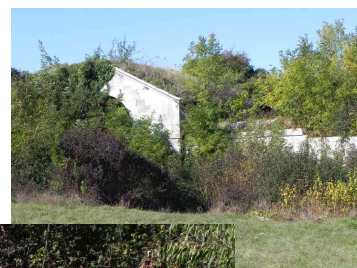
La costruzione in pietra che permette l'accesso all'area interna della mezzaluna, si presenta in buono stato conservativo. In ogni caso gli operatori dovranno transitarvi entrando dall'accesso frontale e uscendo dai due varchi laterali senza addentrarsi nei vari locali di cui è composta. Dovranno comunque mantenersi ad idonea distanza dalle murature, in modo da non essere colpiti da elementi lapidei che dovessero staccarsi.
